### Finitura poliuretanica fluorurata

# Ponti sull'autostrada A22: Cavalcavia Pegognaga

Autobrennero Spa

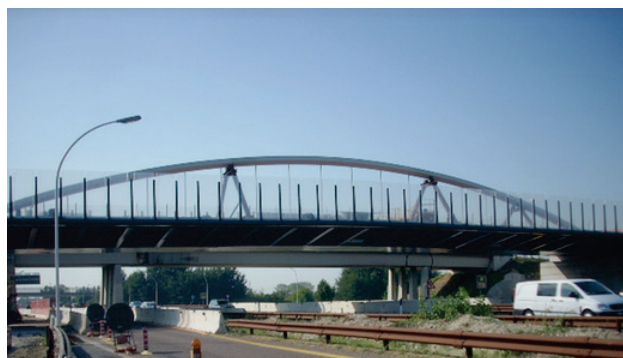
Pegognaga (MN)  
Autobrennero Spa  
2009  
Progettisti diversi

La pitturazione dell'acciaio CorTen è stata oggetto di riflessione tra progettisti e committenti. La soluzione scelta prevedeva l'applicazione di primer epossidici e due mani di finitura Fluorcoat di cui una in officina ed una sul campo. Il ciclo pertanto il seguente:

- in stabilimento, sabbatura SA 2,5, fondo anticorrosivo epossipoliammidico spessore 120 µm DFT, finitura FLUORCOAT™ S.101 spessore 25 µm DFT
- in campo finitura FLUORCOAT™ S.101 spessore 25 µm DFT

Dopo 36 mesi dall'applicazione sono state condotte le verifiche in seguito pubblicate su International Paint & Coating Magazine. I risultati, valutati da Ispettore FROSIO livello III, sono così riassumibili :

- nessuna variazione colore e gloss,
- miglioramento dell'adesione da 5,8 a 12 MPa in funzione dello spessore applicato
