Finitura poliuretanica fluorurata

Riduzione impatto ambientale: Karneid

ANAS – Bolzano, zona Cardano

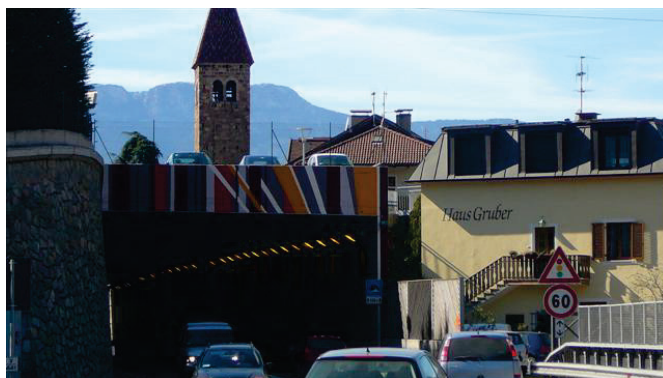
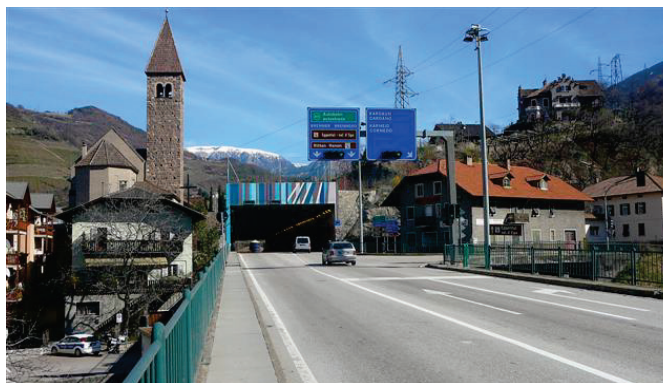
Bolzano (zona Cardano)
ANAS - Provincia Bolzano
2007
Thomas Mittermair

Il progetto – a forte valenza architettonica – prevedeva la realizzazione di un sofisticato progetto colore costituito da una palette di 11 tinte da ripartire sulle facciate nord e sud.

La superficie era costituita da calcestruzzo a vista deteriorato e sporco, ma senza danni ai ferri d'armatura.

Il supporto cementizio è stato risanato mediante idrosabbatura e protezione dei ferri secondo le tecniche note. Si è evitato di proporre una rasatura estesa sia per ragioni economiche che di preservazione della tessitura originale del calcestruzzo.

Il processo è originale e la finitura, secondo il progetto dell'architetto, è costituita con una sequenza colori di 11 tinte a base di Fluorcoat S.101NG che soddisfa i requisiti della norma UNI EN ISO 1504-2.

Lo spessore dello strato di finitura di FLUORCOAT S.101NG è di 40 micron DFT circa.

Dopo quasi 8 anni dall'applicazione non c'è stato viraggio di alcuna tinta. Non c'è stato distacco, blistering o altro.
